Ett inlägg om

CHARMECs arbete för säker järnvägstrafik

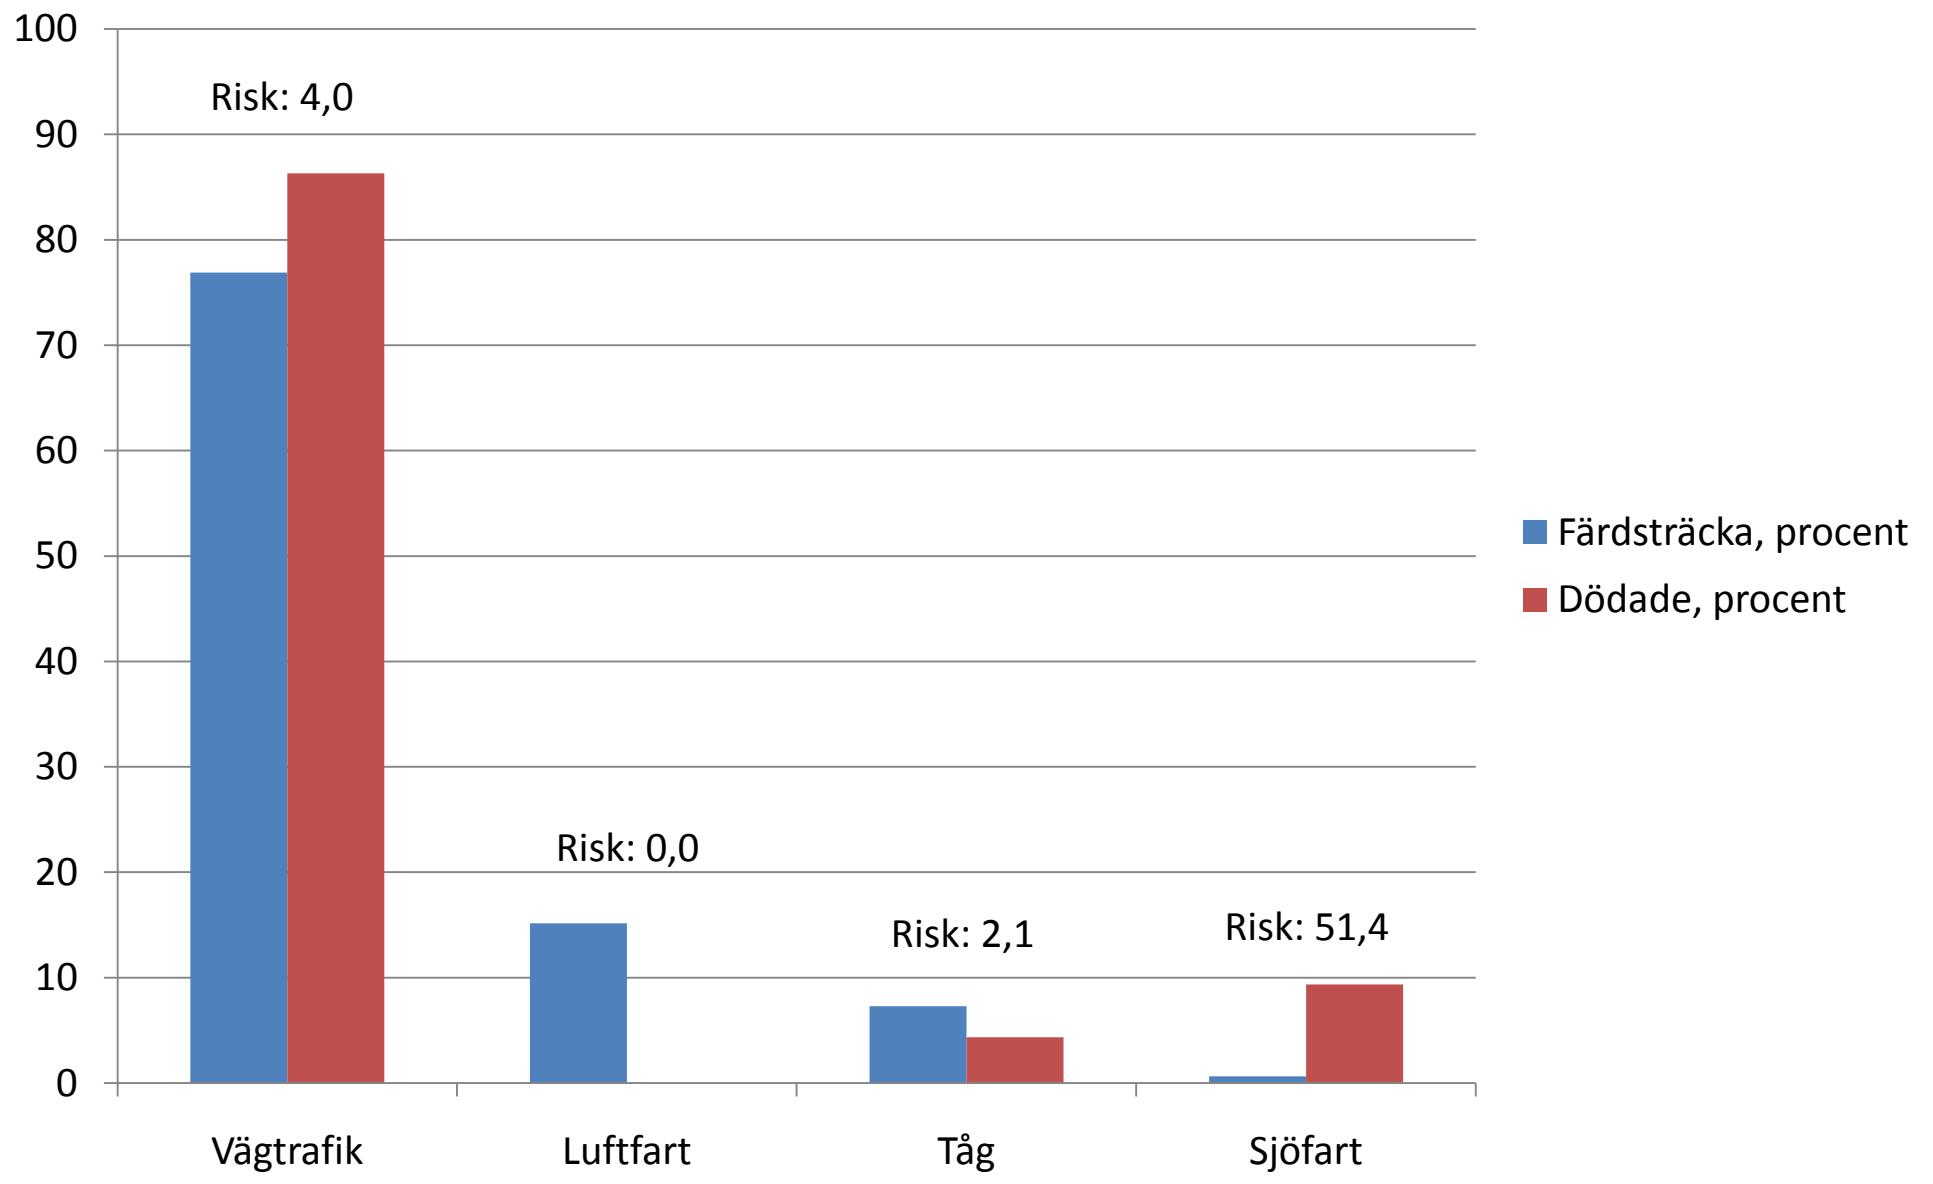
Procent

I bifogade diagram från SIKA visas färdsträckor och antalet dödade i Sverige år 2005/2006 respektive 2008. Vägtrafiken står för 77 % av färdsträckan och 86 % av de dödade. Bantrafiken står för 7 % av färdsträckan och 4 % av de dödade. De senare dödsfallen beror till övervägande del på olovlig spårbeträdelse. Vad gäller resande på tåg har under det senaste decenniet 1 person omkommit år 2003 och 3 personer omkommit år 2004. I det senare fallet kolliderade tåget i en plankorsning med en lastbil (i Nosaby på linjen Karlskrona – Malmö 2004-09-10).
